第 72 回

セメント安全衛生大会

研究発表集

2023 年度

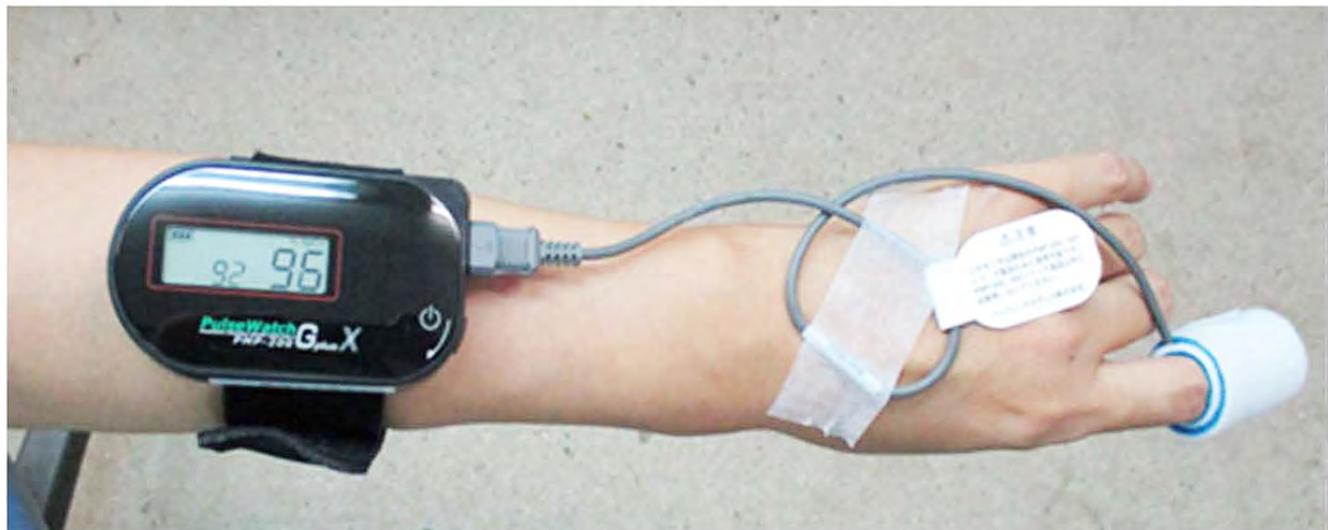
図4 スクリーニング検査測定器

携帯型の装置を就寝時に装着し、睡眠中の呼吸状態や心拍数、酸素飽和度（SpO₂）などを調べることができる検査。

（参考）九州工場使用機器：Phillips社 パルスウォッチ PMP-200 GplusX 腕タイプ

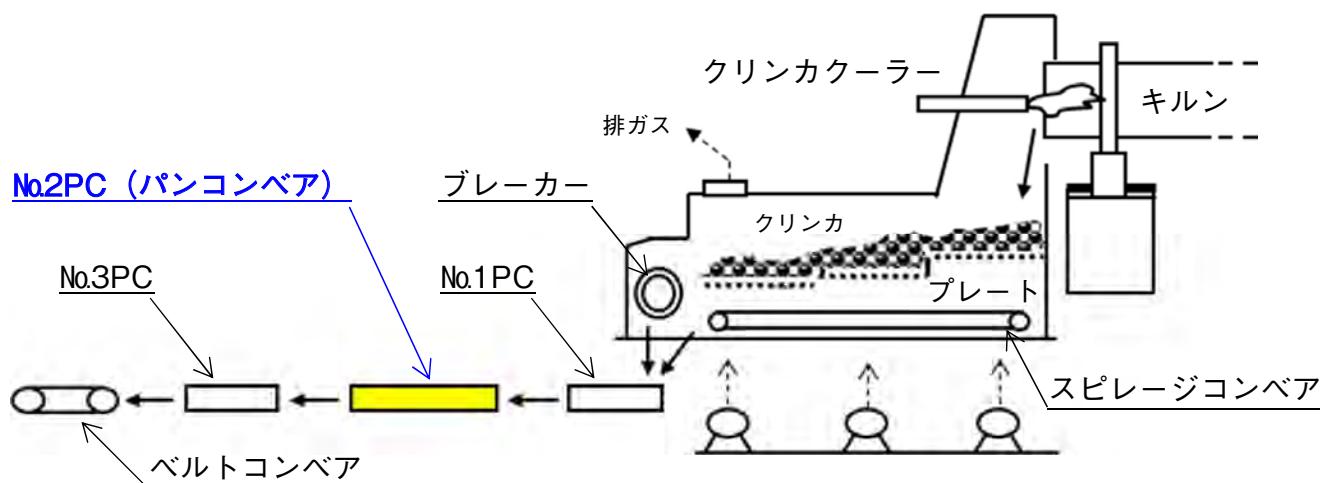
図3 具体例の機器概要

以下に具体例として、クリンカ輸送機器（図3の黄色で示したNo.2 PC（パンコンベア））の電流高アラーム発報時のフロー図を紹介します。なお、弊社のクリンカクーラーは穴の開いた複数のプレートを駆動させて輸送するタイプのクーラーで、プレートの穴から落下した小径クリンカはスピレージコンベア（以下：スピレージ）で下流の機器へ輸送されます（図3参照）。

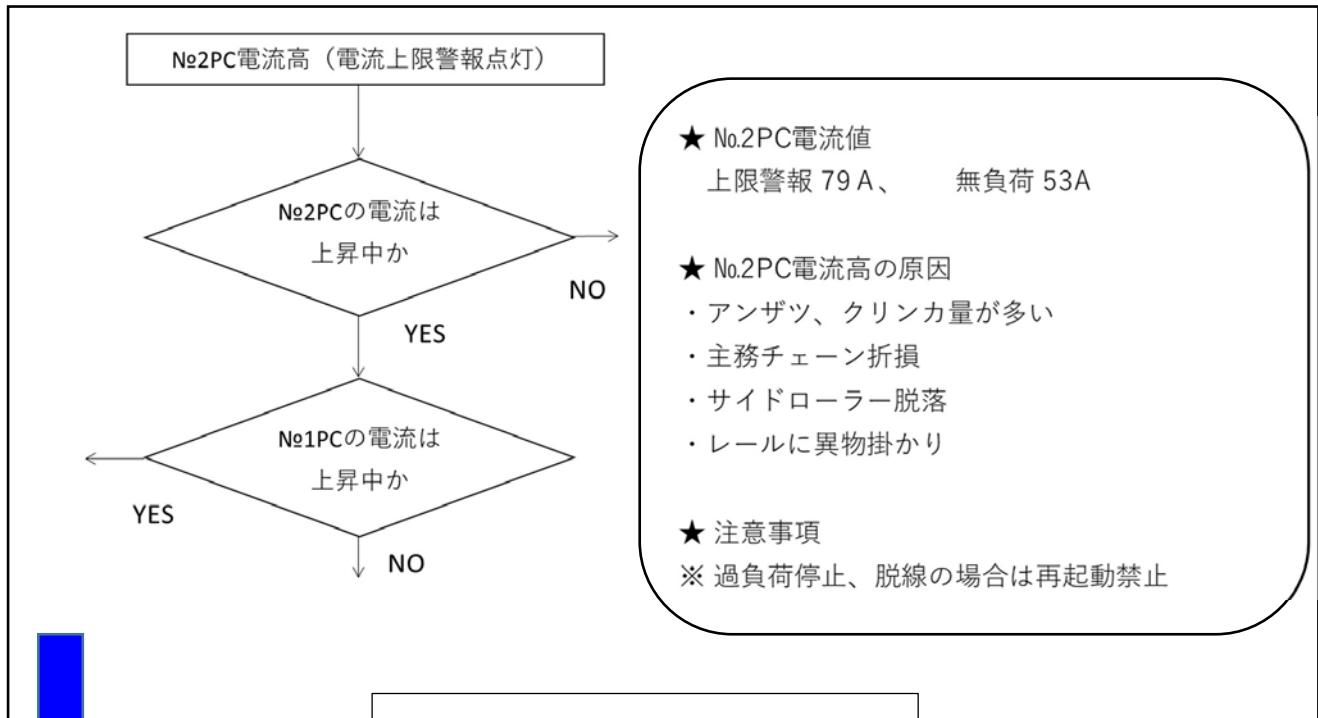
図4 若年層作成のフロー図（抜粋）

具体例として、図4の若年層作成のフロー図は、アラーム発生源のNo.2 PCにトラブルが発生したと判断し、その機器について対処することとしていますが、図5の完成したフロー図は、トラブル発生源を上流側のスピレージまで視野を広げた判断・対処方法に変更しています。これは前後する機器の状況も含めた総合的な判断で、火災などの異常現象に繋がる恐れがあるかを先読みしやすいフロー図に変更しており、トラブル初期の的確な判断によって二次的な重大トラブルを未然に防止することができるようになりました。

また、『想定原因』と『判断項目』の追加でトラブルの影響の先読みと対処方法が多く想定され、『関連情報』の追加で注意するポイント、『Know-Why』の追加で根拠が示されることで、実践的なトラブル対処のフロー図になりました（図4、5参照）。

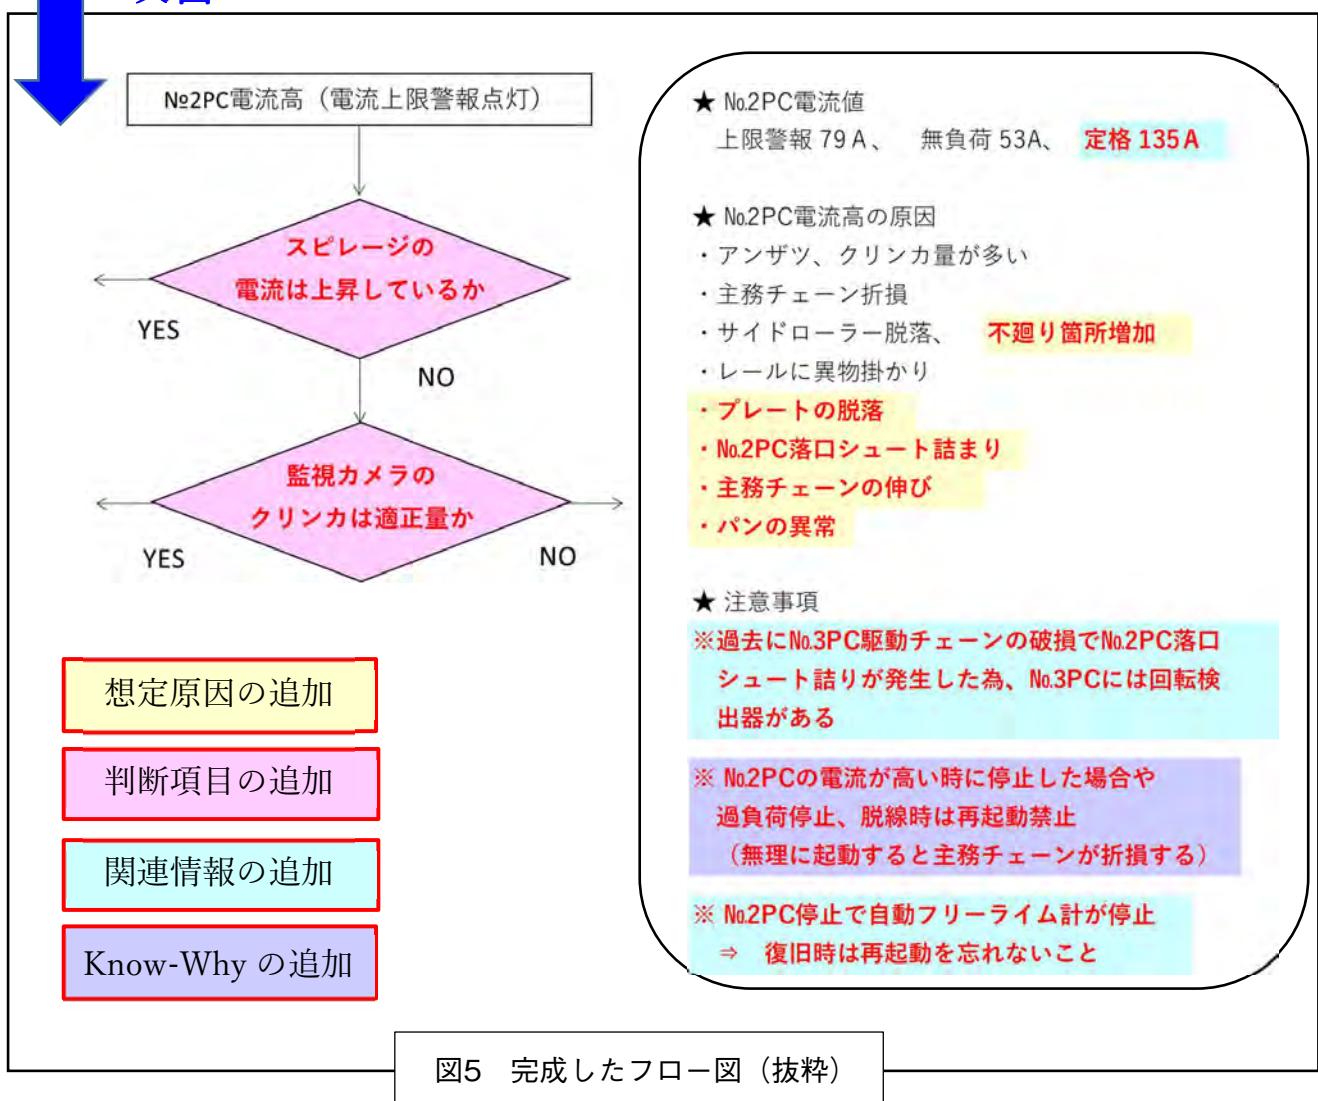
- No.2 PC とスピレージの電流が高い
 ⇒ プレートの脱落により高温、大径、多量のクリンカがスピレージ上に落下
 ⇒ 多量のクリンカが下流のベルトコンベアに運ばれ過負荷停止
 ⇒ 高温のクリンカによりベルトコンベア上で火災が発生
 ⇒ 迅速に運転を停止する必要あり

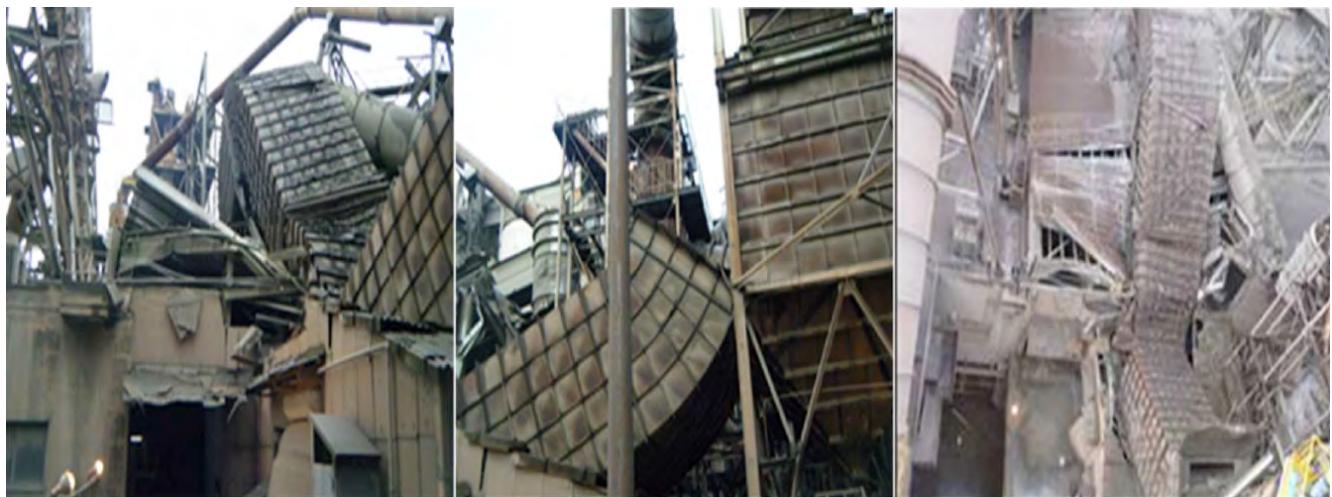
写真1 崩落したダクト

2014年3月25日深夜、クーラーEPの入口ダクト（高さ4.5m×幅3.3m×長さ30m）が、突然崩落しました。崩落後の調査からダクト内に多量のダストが滞留していた事とサポートのボルトに腐食が生じており、設計以上の負荷がダクトに掛かった事から重量に耐えられずに崩落したと推定されました。

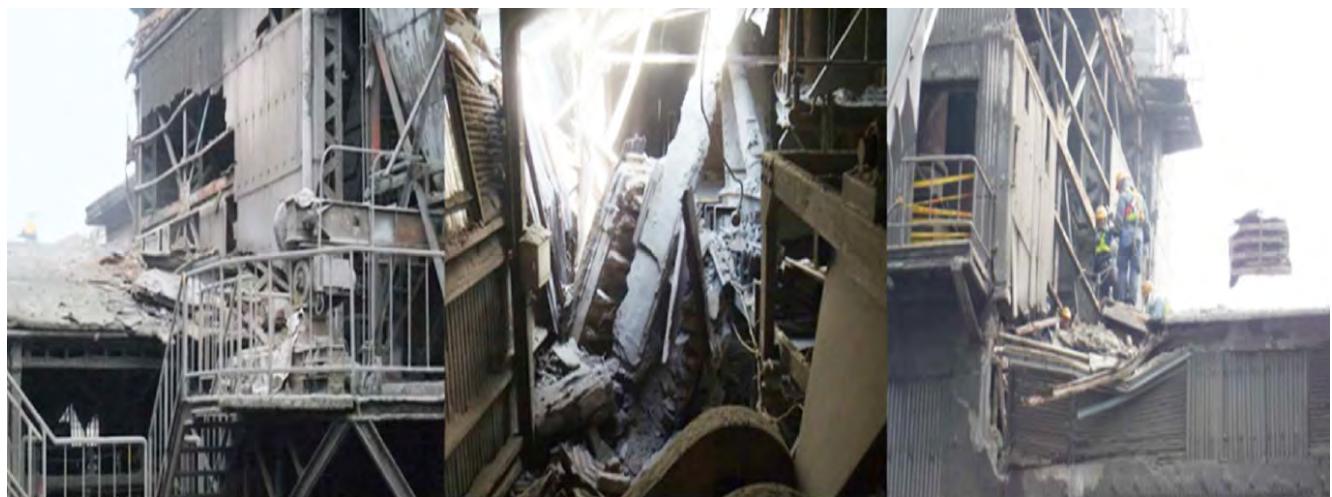
写真2 崩落した軒先

2016年7月5日未明、CL-1BE建屋の軒先にあるコンクリート（長さ10m×幅1m×堆積量0.2m）が、クリンカーBC建屋上に崩落しました。崩落した軒先は、鋼板デッキプレートを建屋梁に溶接し、その上にコンクリートを打設した構造でしたが、鋼板とコンクリートの両方が劣化していたこと、さらには20cmの厚みに堆積したダストの荷重に耐えられなかったことが原因と考えられました。

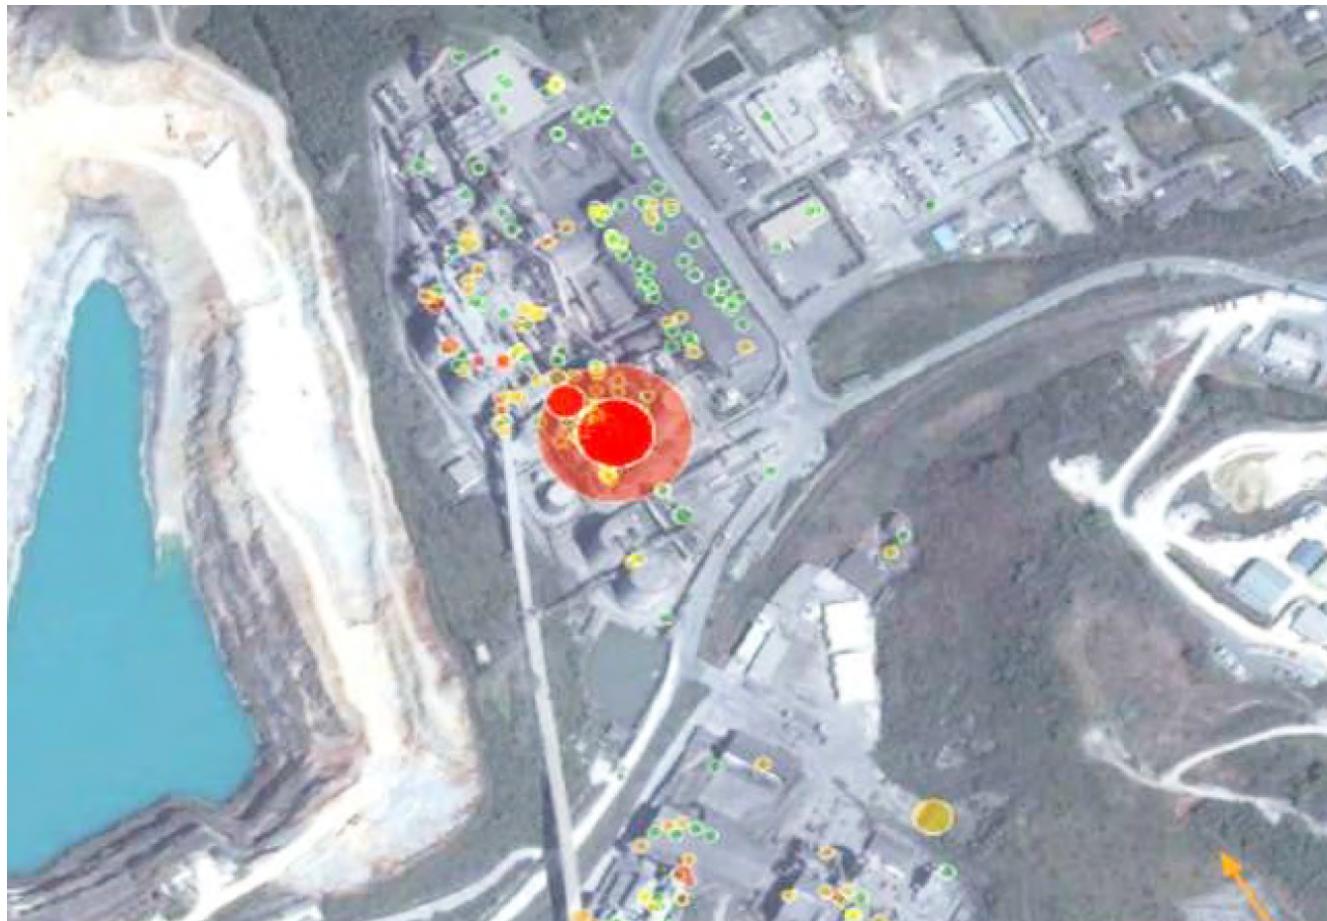
写真3 田川工場リスクマップ

※リスクマップの円の大きさは改善にかかる費用の大きさで、色はリスクレベルを表している。

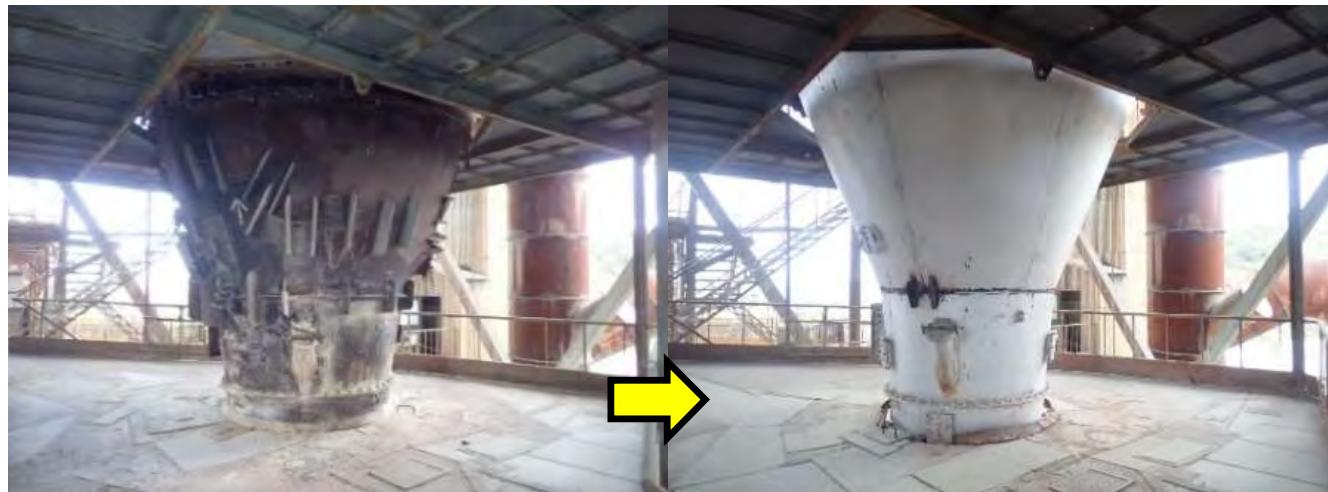
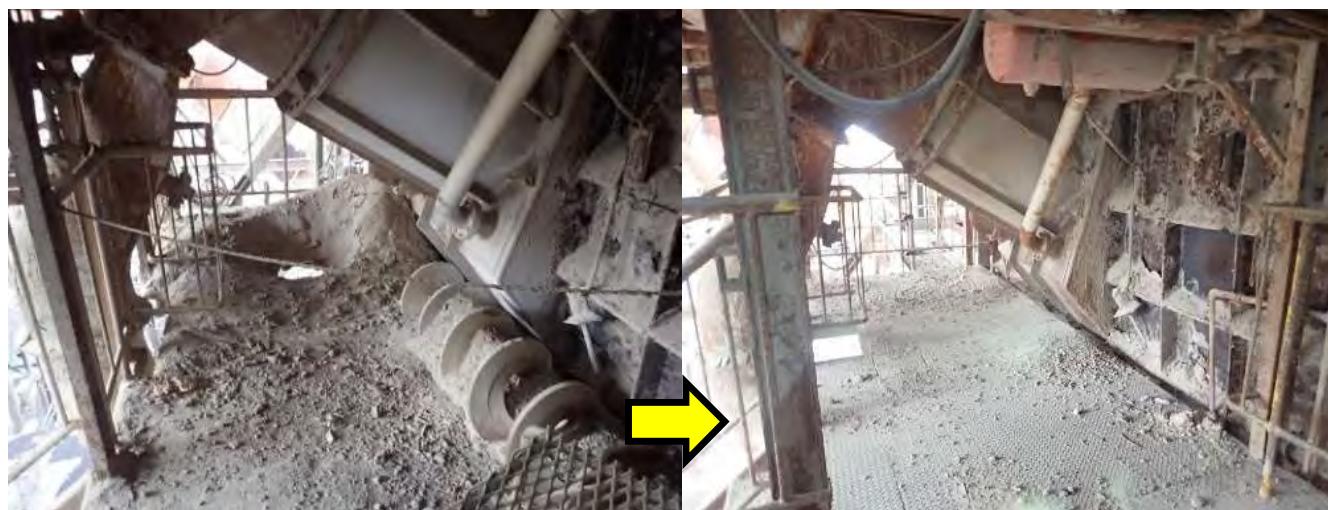
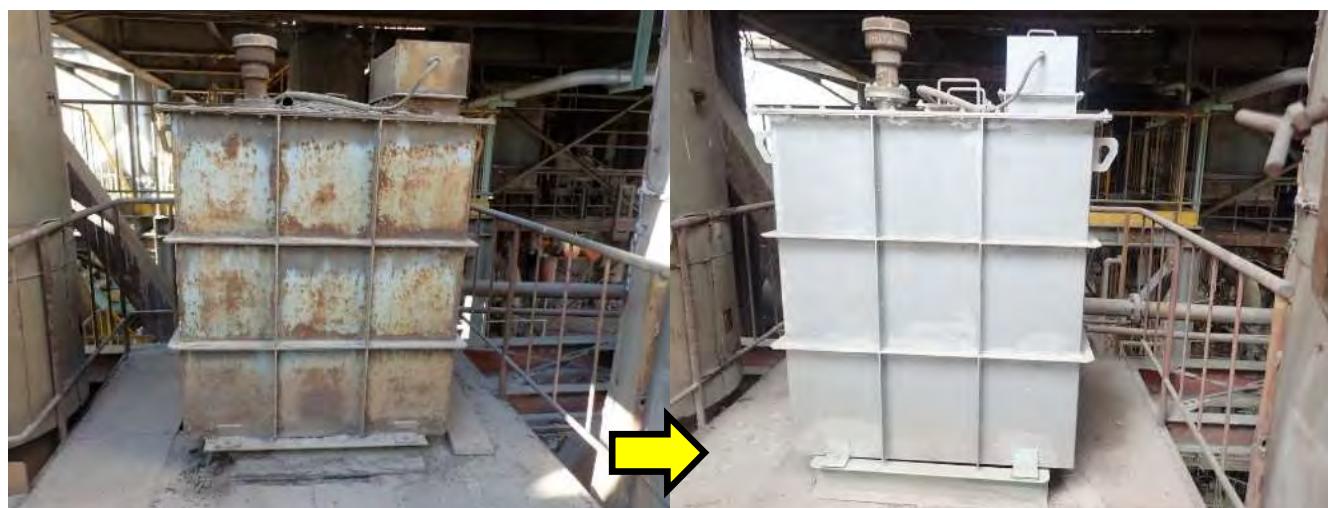
写真 4 リスク評価後の改善例

改善例 1) プレヒーターサイクロン更新

改善例 2) クリンカーダストバイパス設備 周辺座張り更新

改善例 3) IDF ファン オイルタンク更新

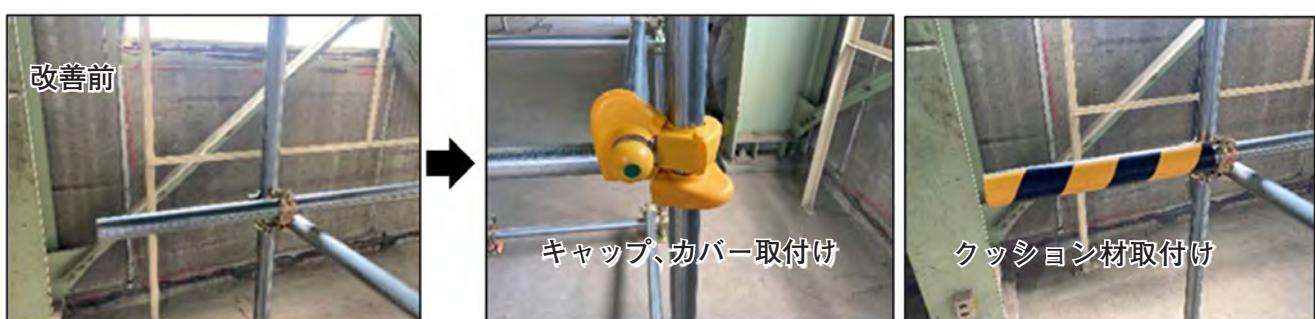
写真 3 安全カバー、キャップ、クッション材 設置状況

① 通路近傍の足場についてはパイプ、クランプにキャップや安全カバーの取り付けをルール化

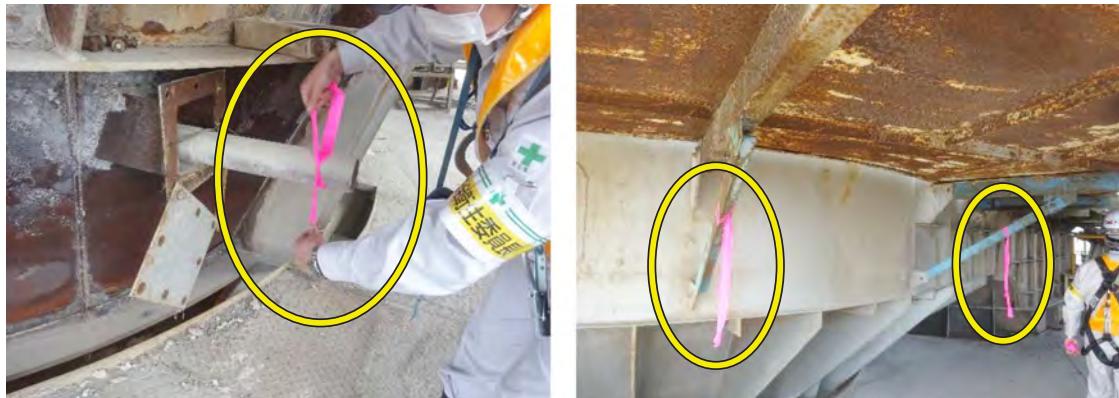
写真4 衝突、躊躇転倒対策

- 目線の高さにあるプレス（梁材）や炉内縁切り足場用の主材（カンザシパイプ）などの端部など キャップやカバーなどの取り付けが困難な部位については、視覚に訴える対策としてピンクリボンを巻き付け 視認性の向上を図り衝突防止、躊躇転倒防止実施。
